## INVESTIGAȚII ARHEOLOGICE PREVENTIVE LA *CONACUL MANUC BEY* DIN HÂNCEȘTI

### ARCHAEOLOGICAL RESEARCH ON THE *MANUC BEY MANSION FROM HÂNCEȘTI*

**Summary.** In the process of the rescue archaeological research in 2013 on the Manuc Bey Complex from the city of Hâncești eight sections with a total area of about 250 square metres were conducted. One of the most significant results is the discovery of a red brick foundation of a balcony - terrace in the eastern part of the Hunting Castle and of a fountain, also brick-built and situated in front of the Palace, at the end of the park stairs. Another very important finding is the one of a decorative architectural element made of cement, being for the family crest of the Manuc Bey Prince. Another portion of the foundation of a possibly older building was noted near the Bailiff's House. Among the isolated findings there is a key and a stirrup, both made of iron and strongly corroded, foundation bricks of the balcony of the Hunting Castle having incised number 1881, ceramic tiles with the MARYWILL stamp on the back, roof tile fragments with inscriptions in the French language, etc.

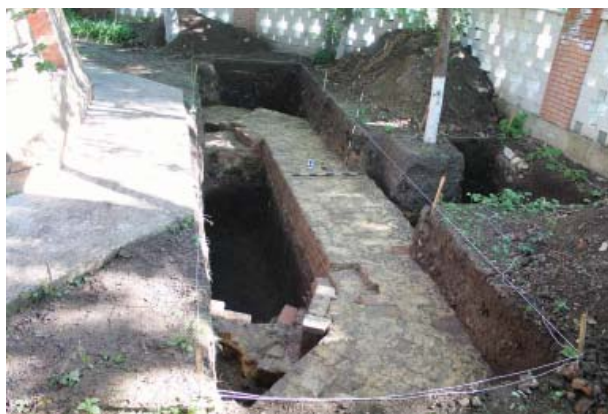
Foto 2. Secțiunea I, temelia balconului-terasă

**Secțiunea I** a fost trasată în partea de est a Castelului de Vânătoare (fig. 1), adică în zona unde arhitecții presupuneau că inițial clădirea a avut un balcon. Și într-adevăr, la o adâncime de cca 0,5 m, sub un strat intermediar de moloz constând din fragmente de cărămidă roșie, bucăți de mortar cenușiu, pietre și nisip, a apărut stratul compact de cărămizi întregi, legate printr-un liant de lut galben nisipos (foto 2). Ulterior, Secțiunea I a fost completată cu trei casete trasate lateral, spre nord-est (casetă I) și

sud-est (casetele II și IIa), care au demonstrat continuarea amenajării de cărămidă. Astfel, prin această primă descoperire care prezenta fundamentul balconului-terasă a Castelului, a fost dovedită o dată în plus însemnătatea cercetărilor arheologice efectuate cu prilejul lucrărilor în proiectele de reconstrucție și restaurare a edificiilor arhitecturale datând din perioade istorice mai recente.

Remarcăm prezența în perimetrul casetei IIa a unei conducte pentru evacuarea apei, alcătuită din țevi ceramice de formă cilindrică, și a unor cărămizi pe care înainte de ardere a fost imprimată cifra 1881 – anul construcției Castelului de Vânătoare.

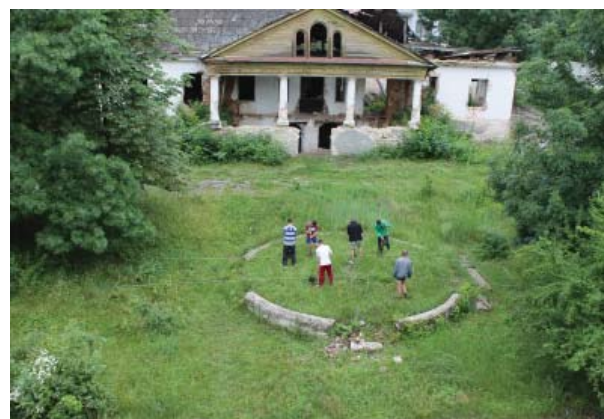
Foto 3. Trasarea secțiunii II în fața Casei Iamandi

**Secțiunea II** a intersectat mijlocul Havuzului 1, amplasat în spatele Palatului și în fața Casei Iamandi (foto 3).

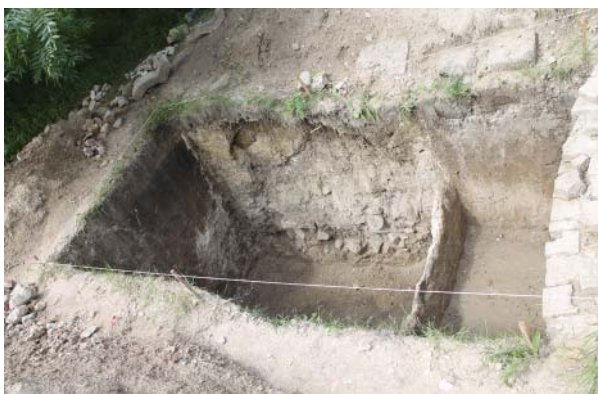
Foto 4. Secțiunea II, groapa 1

Principalele descoperiri din această secțiune sunt două gropi de stins var în care, după încetarea funcționării lor, a fost aruncată o mare cantitate de resturi provenite din reconstrucții (foto 4), și o amenajare de cărămidă surprinsă la nord de havuz. În afară de sutele de fragmente de cărămidă, tencuială, pietre, piese de sticlă și fier (fig. 2/6), din gropi s-au mai recuperat numeroase fragmente ale unor elemente de arhitectură interioară executate din ghips, cahle, cărămizi ornamentale, colonete de ciment de diverse forme și dimensiuni (fig. 2/2). Urmele amenajării de cărămidă, semnalate în partea de nord a secțiunii, ar putea să reprezinte temelia podului de trecere de la Casa Iamandi spre Palatul Manuc Bey.

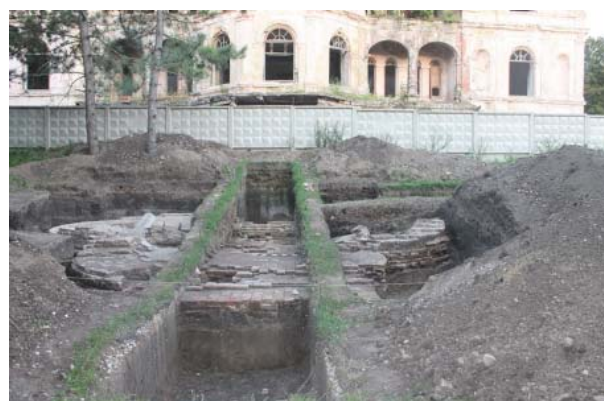
Foto 5. Secțiunea V. Havuzul 2, amplasat în fața Palatului princiar

**Secțiunea V** inițial a fost trasată perpendicular pe Secțiunea IV, orientată est-vest, în spațiul dintre Palat și scări. Când a apărut construcția de cărămidă a Havuzului 2, s-a realizat lărgirea ei semnificativă atât spre nord, cât și spre sud (foto 5).

Primele semne ale amenajării au fost surprinse la adâncimea de circa 0,5 m, sub un strat consistent de moloz cu multă cenușă, fragmente de cărămidă spartă, sticlă, cuie de fier corodate (fig. 2/7-8). Un masiv element arhitectural executat din ciment, scos de aici, s-a dovedit a fi chiar blazonul familial al principelui Manuc Bey (fig. 2/1). Dacă e să revenim la havuz, menționăm că impresionantă este atât forma treflată originală, cât și dimensiunile lui, de cca 8x8 m. În funcție de microrelief, construcția constă din câte 3-4 până la 14-15 straturi de cărămidă prinse cu mortar de lut nisipos gălbui.

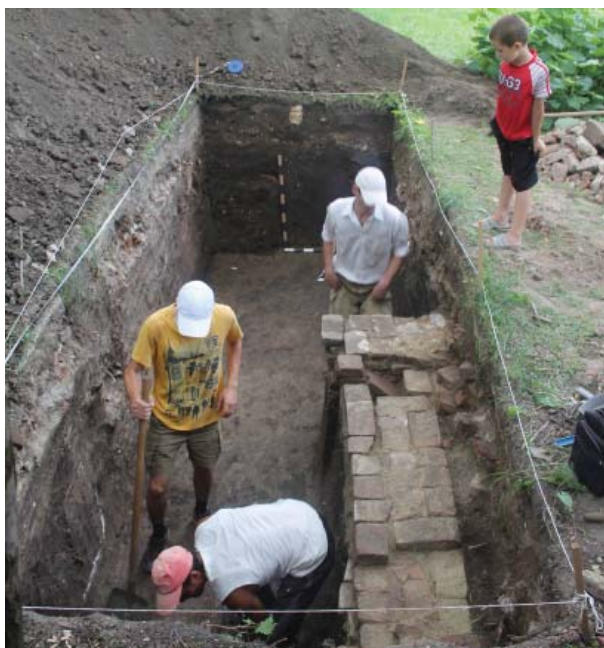
Foto 6. Secțiunea VI. Porțiunea fundamentului construcției de lângă Casa Vechilului

resturi de grilaje metalice, surpriza acestui sondaj a constat în descoperirea unei porțiuni de temelie a unei construcții (foto 6). Complexul a fost surprins în partea de sud-est a secțiunii, la adâncimea de 0,5 m și reprezintă un colț rectangular de fundament de cărămidă roșie cu dimensiunile de 0,73x2,64 m. Lățimea pereților fundației este de cca 0,5 m. Țigla, de culoare roz-cărămizie, este de o foarte bună calitate și are imprimate inscripții plasate în trei registre: I. GRANDE ECAILLE POUR TOITUR; II. BREVETES S. GDG St HENRI – MARCEILLE. III. ROUX – FRERE [6].
